Scheda n. 24

ALICUDI - SCALO PALOMBA

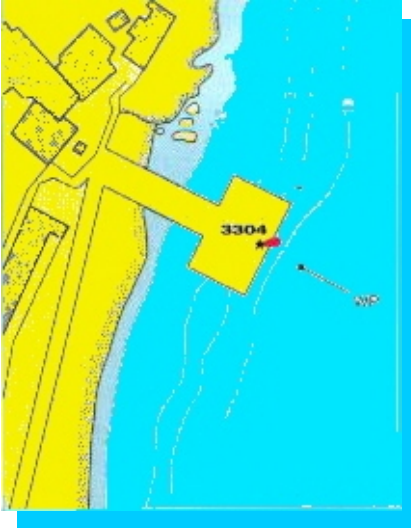
L'approdo costituisce l'unico punto di attracco dell'isola di Alicudi, peraltro utilizzabile solamente con buone condizioni meteo-marine. È utilizzato principalmente per l'attracco delle navi traghetto; è in cemento armato a forma di "T", provvisto di distanziatori che permettono l'ormeggio degli aliscafi di linea. Il predetto pontile può essere utilizzato per le normali operazioni commerciali. L'isola non presenta ridossi: in caso di cattivo tempo il mare si alza notevolmente ovunque.

Fondo marino: pietroso.

Fondali: in testata al pontile sono di 10 m.
